Departamento de
Minas
da Faculdade de Engenharia
da Universidade do Porto

INVENTÁRIO HIDROGEOLÓGICO DOS TERRENOS DO *POLO III* DA UNIVERSIDADE DO PORTO (CAMPO ALEGRE)

H. S. Botelho de Miranda
(*Prof. Auxiliar*)

Alexandre J. M. Leite
(*Assistente*)

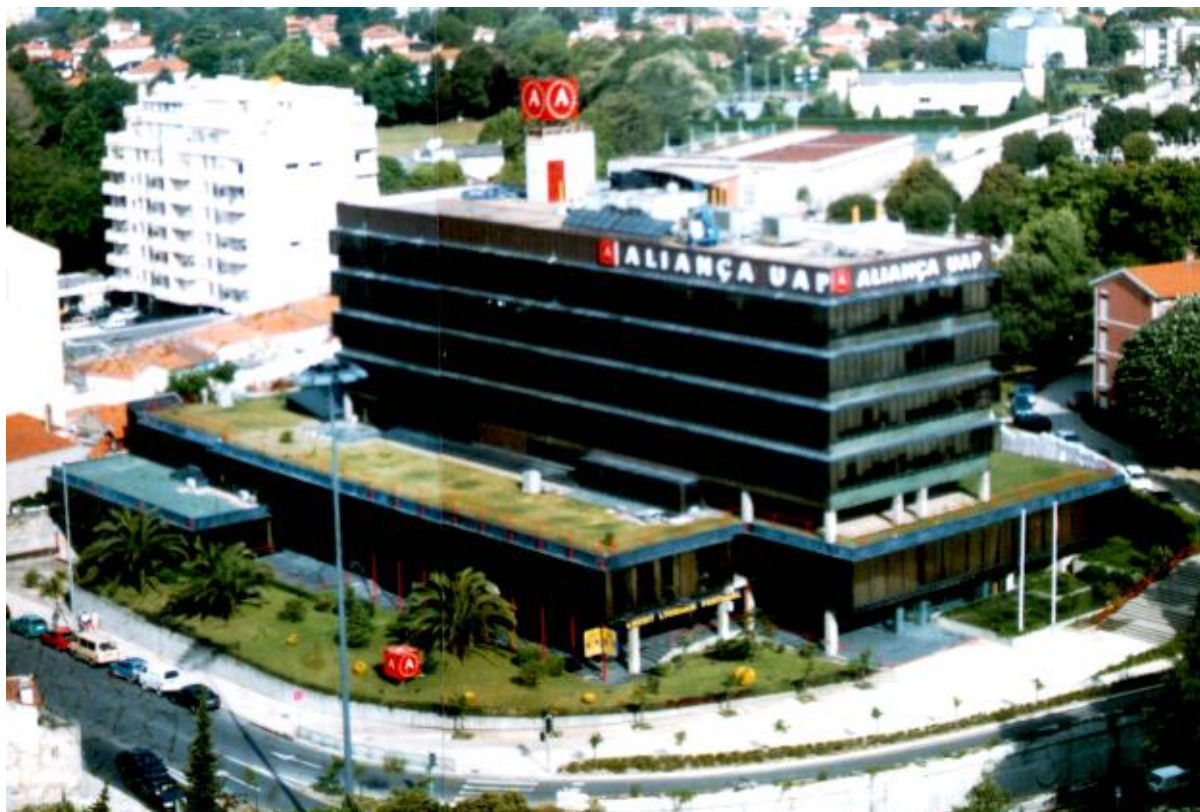
Fig. 18

Nos terrenos onde está implantado o edifício da **Aliança Seguradora** (Fig. 18) existia uma fonte com abundante caudal de água potável, fonte esta que veio a estar na origem de delicados problemas de drenagem aquando da abertura dos caboucos (bastante profundos) daquele edifício.

Não é por mero propósito de exemplificação que referimos explicitamente o caso deste grande edifício; é que - quer pelo tipo de problemas então suscitados pela presença das águas nos alicerces, quer pelo tipo de solução que para esses problemas foi encontrada (recollecção exaustiva das águas e seu encaminhamento directo para a rede de águas pluviais) - constitui um paradigma do tipo de perturbação que, do ponto de vista hidrogeológico, veio a decorrer da transformação sofrida pela **Rua do Campo Alegre** e pela sua área envolvente Norte. E esta transformação, que com este edifício praticamente se iniciou, prossegue com carácter de inelutabilidade que obviamente nada de bom augura quanto ao futuro da maioria das captações existentes na área por nós estudada.

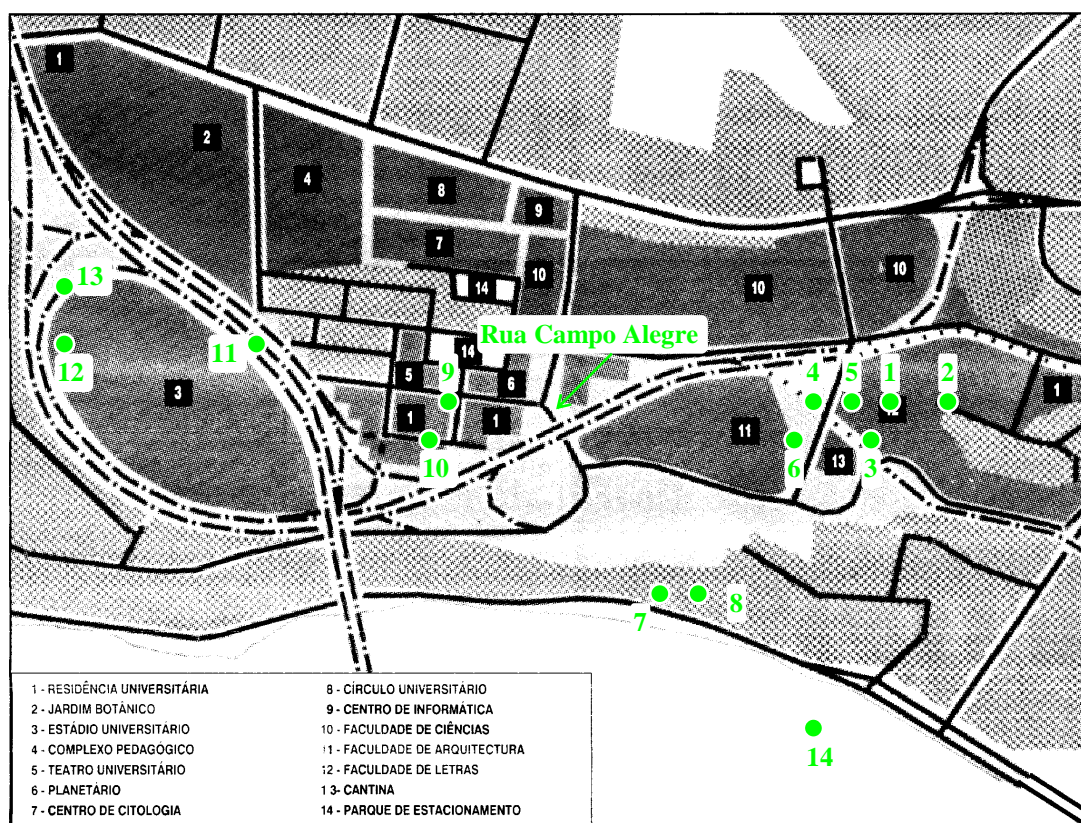
Fig. 19

3 - Fontenário: situava-se sensivelmente no eixo da rua, supondo-se que a água que debitava terá sido encaminhada para a rede de águas pluviais.

4 e 5 - Poços sob os edifícios seguintes ● **Captações afectadas ou destruídas** (ver texto) **dora**: as águas foram desviadas para a rede de águas pluviais.

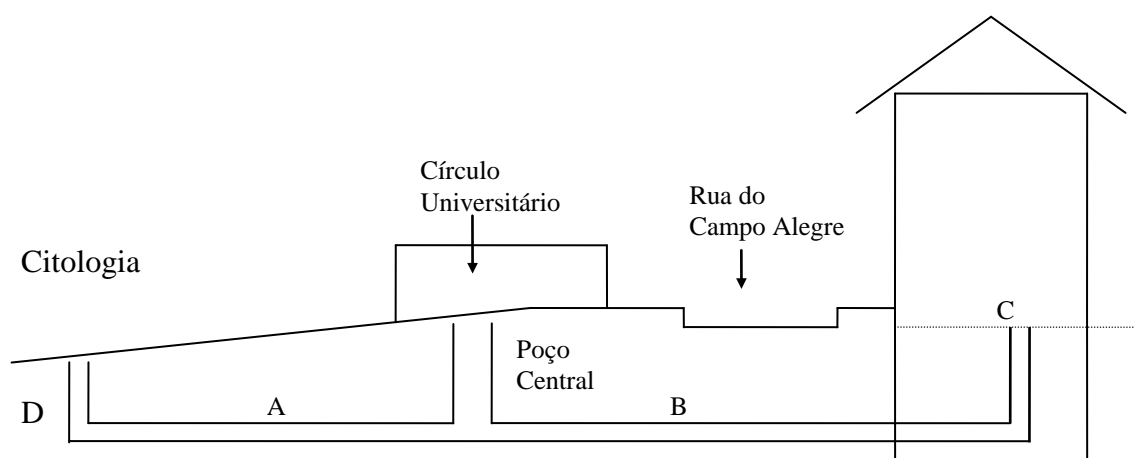
Fig. 20

Desta estrutura resta apenas o poço central (em tempos equipado com uma enorme nora de ferro accionada por muares), uma vez que os desaterros exigidos pela construção de edifícios da Universidade (centro de Citologia) conduziram à destruição de grande parte do braço A e respectivo poço (D).

Mas quando tal sucedeu já este dispositivo hidráulico tinha perdido interesse, dado que o caudal abateu drasticamente após remodelações efectuadas na Rua e, sobretudo, com a implantação de edifícios e vivendas no lado Norte daquela artéria.

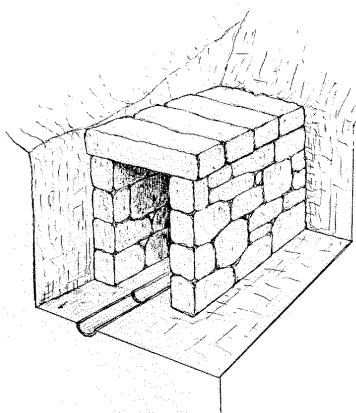
Fig. 22

- o seu estado de conservação é excelente: nenhuma das capas se apresenta fracturada ou deslocada e os hastiais continuam perfeitamente alinhados. Deve referir-se ainda um curioso pormenor: dadas as características mecânicas da rocha atravessada por este trabalho e atendendo à topografia primitiva dos seus terrenos de recobrimento, tudo aponta para que esta mina não tenha sido escavada pelo sistema de “vala aberta”; nestas condições, quer a sua escavação, quer o trabalho subsequente de revestimento cuidadoso dos hastiais e (sobretudo) o capeamento - na totalidade da sua extensão - por meio de lajes de granito, constituem sem dúvida, tendo ainda em conta as exiguas dimensões laterais deste trabalho, uma obra a todos os títulos notável, como tal digna de preservação e valorização.

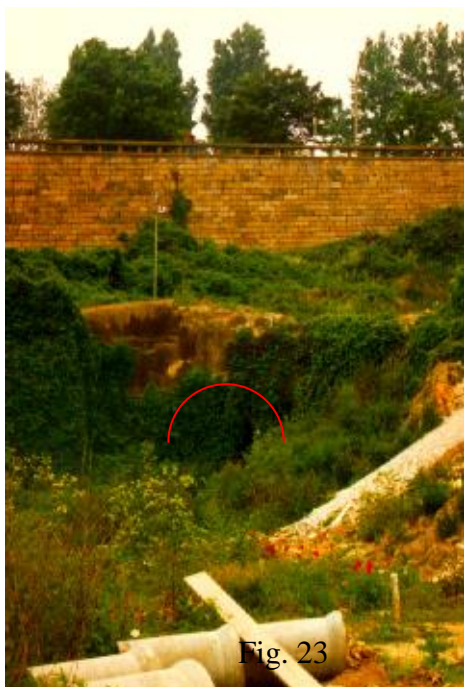
Fig. 23

Esta mina abre à direita de A1 com soleira a cerca de 2 metros acima daquela, desenvolvendo-se ascendentemente e com inflexão larga à esquerda, atingindo rapidamente uma cota de $\cong 4$ m (relativamente à soleira de A1); prolonga-se de seguida com inclinação progressivamente mais suave. A partir dos 23.5 m medidos segundo o seu eixo, este trabalho não é visitável com segurança, uma vez que a sua estabilidade é extremamente precária (Fig. 23).

hastiais e do tecto registaram-se “arrasadelas”, no troço não revestido. Estes danos têm em grande parte origem na trepidação a que esta mina foi submetida por efeito do trânsito de camiões e movimentação de máquinas escavadoras durante a construção da Nova Faculdade de Letras. Dado tratar-se de uma mina com pouco recobrimento (facto de que derivou a sua vulnerabilidade às “agressões” atrás referidas), a sua recuperação - no troço inicial, pelo menos - não é difícil nem onerosa.

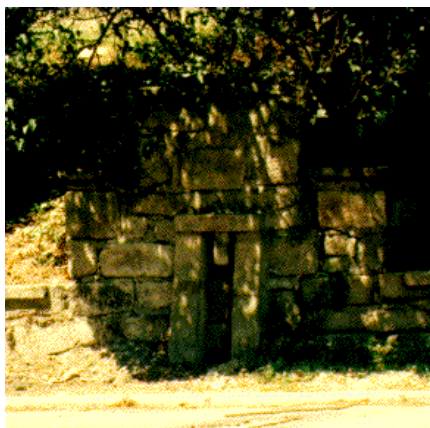
Fig. 25

Trata-se de uma mina cuja boca abre no talude fronteiro à parede Norte da cerca da antiga Quinta do Póvoa (Fig. 25), actual Faculdade de Arquitectura. Atravessa a via de acesso à auto-estrada e prolonga-se sob a **Rua do Gólgota** por comprimento que desconhecemos.

Trata-se de uma mina não visitável em virtude de se encontrar bastante assoreada; deste assoreamento resultou aliás a obstrução do aqueduto em U que a prolonga sob o recorte produzido pelo braço de acesso da auto-estrada ao **Campo Alegre**, obstrução que lhe abateu progressivamente o caudal (em 1987 já este estava reduzido a uns escassos $0.45 \text{ m}^3/\text{hora}$).

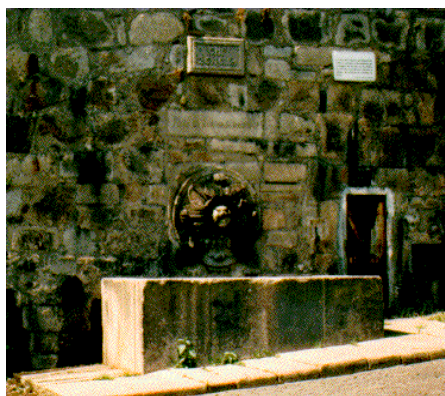
Trata-se do manancial que abastecia o fontenário situado no terço superior da Rua, junto a um talude granítico vertical que resultou da abertura daquela artéria (Foto 26).

Recentemente decidiram os S.M.A.S. desviar definitivamente as águas debitadas por esta fonte para a rede de águas pluviais, como meio de pôr termo aos constantes desacatos que nas imediações desta fonte ocorriam entre automobilistas que ali iam lavar as suas viaturas.

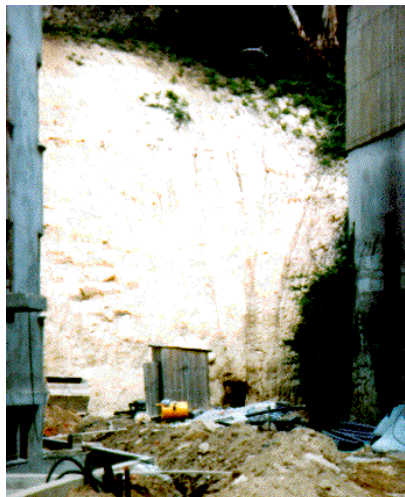
pela construção destes blocos criaram taludes no extremo Sul dos terrenos Universitários (terrenos da nova Faculdade de Letras), onde abrem duas captações cujas características não tivemos oportunidade de estudar por só muito recentemente termos tido conhecimento da sua existência (Foto. 27).

Estamos em crer que não será difícil um entendimento entre a Universidade e a Junta de Freguesia de Massarelos no sentido da construção de uma cisterna enterrada onde fossem coligidas as águas:

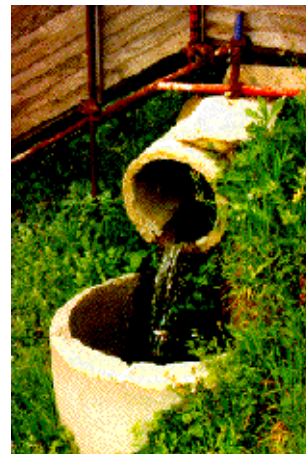
Fig. 28

Deve referir-se que o fontanário / lavadouro (pertencente à Freg. de Massarelos) situado na base da encosta do vale fronteiro ao edifício de Arquitectura é abastecido por um manancial oriundo de uma captação (mina, provavelmente) que abre entre o antigo e os novos edifícios de Arquitectura, o qual não foi afectado pelas remexidas nos terrenos. A boca da captação consiste actualmente em uma manilha de betão (Fig. 28) que debita a água para um poço (também de betão), a partir da qual se estende certamente o aqueduto enterrado que, ao longo da encosta (vd carta anexa), encaminha a água para o sobredito fontanário. O percurso exacto deste aqueduto não é conhecido; mas, do exame que foi possível efectuar (todo o terreno do vale está invadido por espessa vegetação selvagem) parece poder concluir-se que a água em questão (que não pertence à Universidade) será encaminhada por um troço inicial do aqueduto até um pequeno tanque intermédio (actualmente oculto pela vegetação) e, a partir deste e ao longo do segundo troço de aqueduto, directamente para o fontanário / lavadouro.

As queixas oriundas da Junta de Freguesia de Massarelos quanto à deficiente qualidade da água que surge no fontanário radicam nas seguintes causas:

- i) em virtude das alterações morfológicas operadas na encosta por via das obras, algumas pequenas fontes preexistentes não foram ainda devidamente reordenadas, pelo que as águas se perdem nos terrenos e, aí circulando livremente, acabam por carrear finos detritos barrentos para o fontanário / lavadouro;
- ii) dado que ainda não está efectuada a ligação do saneamento da nova Faculdade de Arquitectura à rede camarária de saneamento, há também alguma contaminação orgânica das águas escorrentes e infiltradas nos terrenos, águas essas que (juntamente com as águas livres, mas limpas, atrás referidas) ressurgem em pontos diversos da cabeceira de pedra do fontanário.

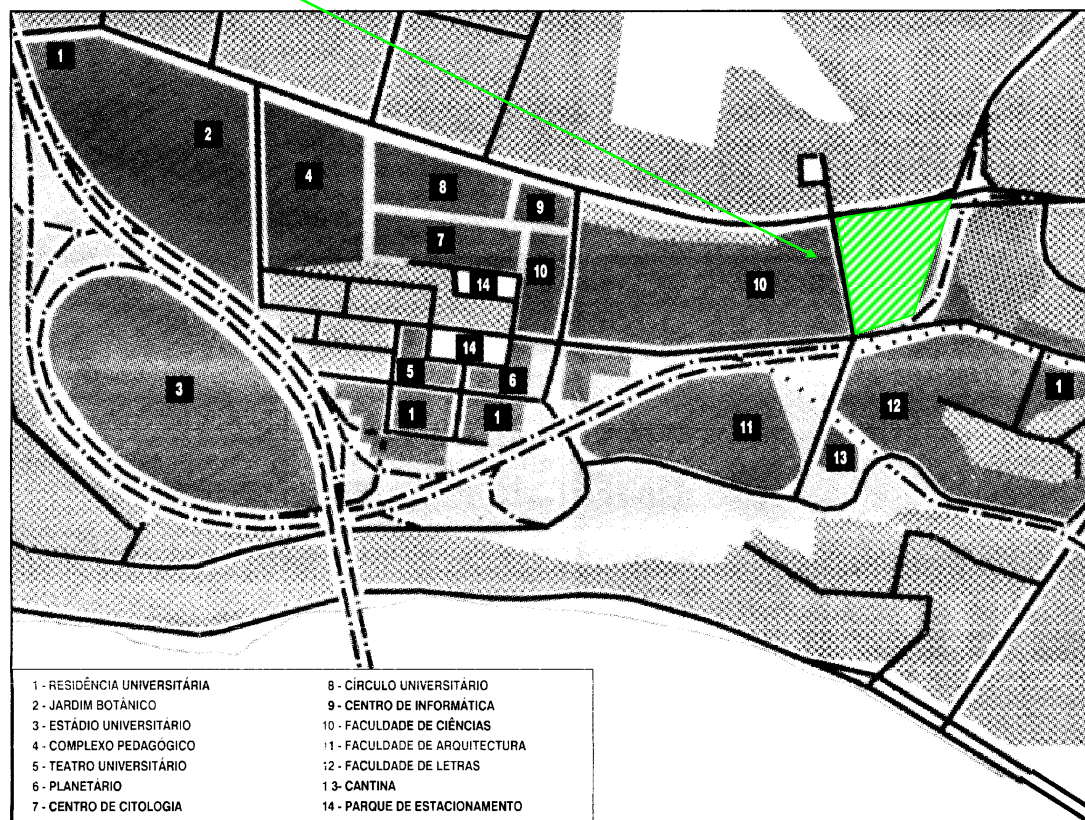
Fig. 29

Desconhecem os autores qual o tipo de intervenção definitiva para a área assinalada no esboço da Fig. 29.

Mas quer esta intervenção se traduza i) no prolongamento das edificações que integram a Fac. de Ciências; ii) na criação de parques de estacionamento e de um novo acesso da Rua do Campo Alegre à auto-estrada (em substituição da Rua do Gólgota); iii) ou em acções conjugando as duas finalidades anteriores, uma coisa é certa: as escavações para implantação de edifícios ou os desaterros motivados pela abertura de novos acessos rodoviários porão fatalmente em evidência águas subterrâneas (abundantes e de cota freática relativamente alta nesta fracção particular da área total em estudo) que, obviamente será necessário drenar.

- a) sendo inevitável a efectuação da drenagem dos terrenos em causa (grande parte das habitações existentes no canto Nordeste do terreno dispõe de poços produtivos), que esta se faça, por simples gravidade, para a linha mais próxima e de mais baixa cota - e esta é sem dúvida, a conduta atrás referida;
- b) os caudais deste modo captados constituirão reforço não desprezável ao caudal actualmente disponível para mobilização, pela U.P., para fins de rega e cuja condução se faz actualmente pela conduta em causa.
